染めQソリューション

床編

お客様の「困った・・・」の声から開発した**再生・延命**ソリューション

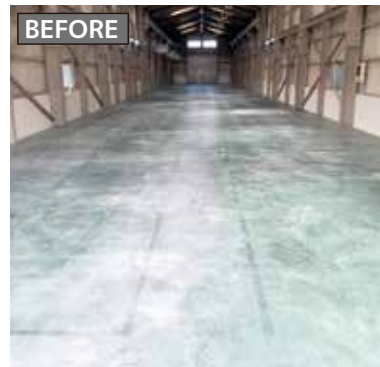
床に大量の油が含侵しており、他社だと塗装不可でコンクリートの打ち換えに・・・

工期：約7日間
面積：約600㎡

【お困りごと】
切削油を使用していた工場を
居抜き、その後ディーラーで
高級車を置く倉庫となるも、
夏場に油が気化して車やタイヤ
に付着してしまう

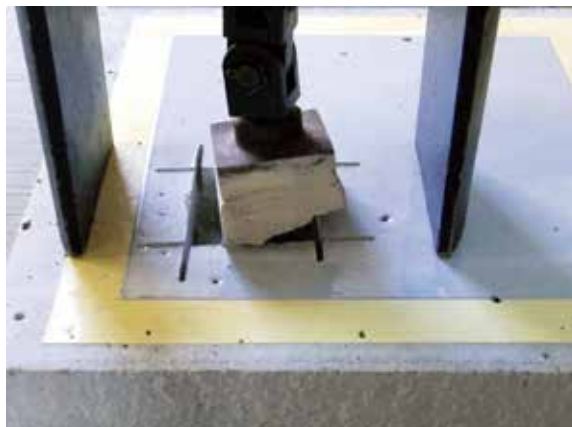
●引張付着試験

コンクリートに床塗料を塗布し引張付着試験を実施。
結果、4N/mm²の力を加えても剥がれず、コンクリートが破壊されてしまった。
※一般的な塗膜とコンクリートの付着強度は1.0 N/mm²以上

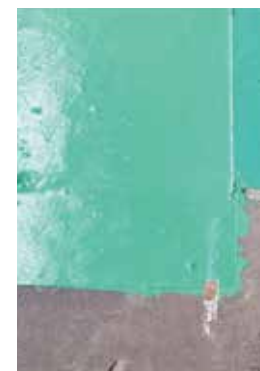
他社床塗料

他社床塗料：1週間で所々剥離を確認。強制剥離を行うと面で剥がれてしまい、布製強力ガムテープでも試験でも同様に面で剥がれてしまった。

自動車工場内にて、現場で使用中の切削油を撒いて実演。
一週間後、マイナスドライバーを使用し強制剥離試験を実施したところ・・・

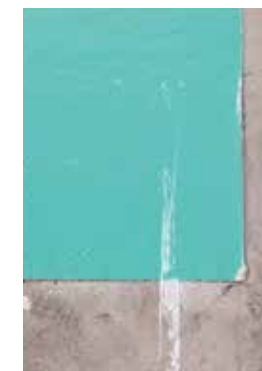
染めQ (油まみれでも)

染めQ床塗料：塗膜は全く剥がれておらず、布製強力ガムテープを貼り付けての試験も塗膜はしっかり密着していた。

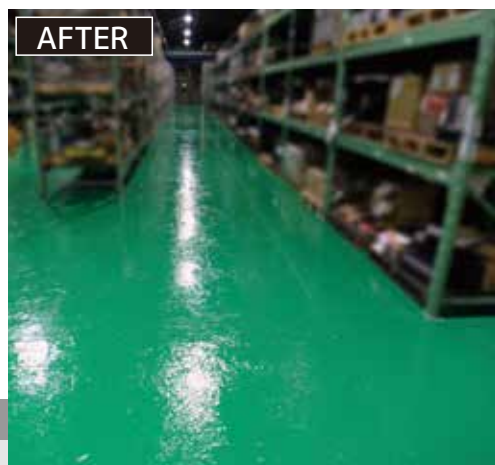
倉庫

工期：5日間

- 1) 下地処理 (表面研磨・清掃)
- 2) 塗装 (密着!! コンクリには)

フォークリフトが走行する床でも
長期間剥がれにくく

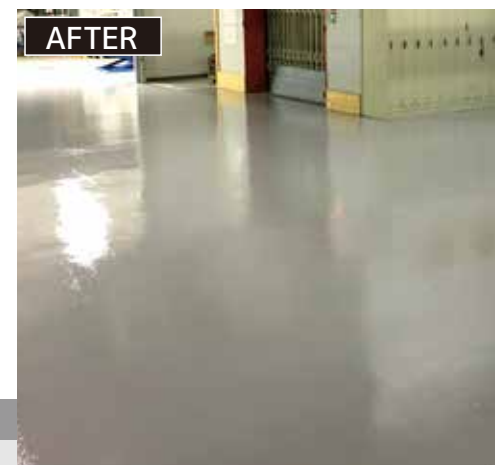
物流センター

工期：4日間

- 1) 下地処理 (表面研磨・清掃)
- 2) 塗装 (密着!! コンクリには)

プライマーレスで短期施工
稼働への影響が最小限に

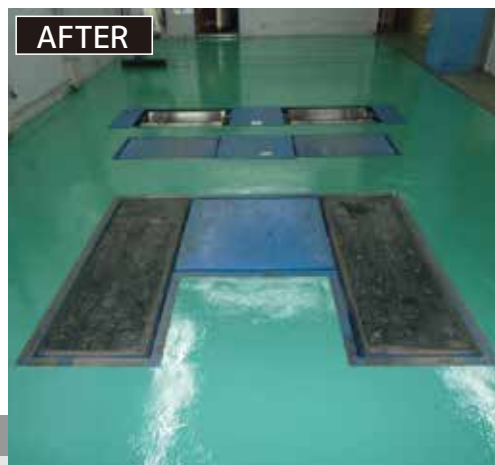
自動車整備工場

工期：3日間

- 1) 下地処理 (表面研磨・清掃)
- 2) 塗装 (密着!! 油まみれでも)

油が含侵しすぐに剥がれていた
ピット床も

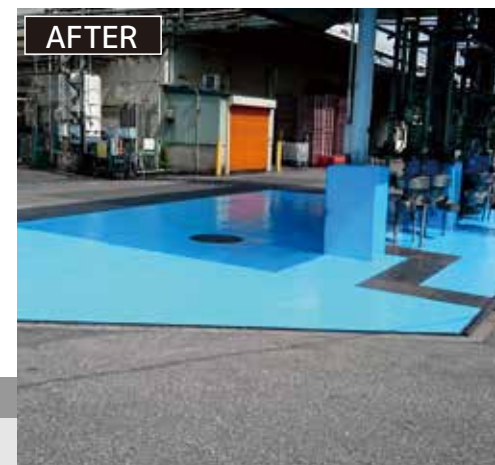
屋外

工期：4日間

- 1) 下地処理 (表面研磨・清掃)
- 2) 塗装 (密着!! 油まみれでも)
(耐候床 041)

上塗りで屋外でも
長期間色鮮やかに、剥がれにくく
